## IS400 PNP / IQ maskiner med Z-ref problemer

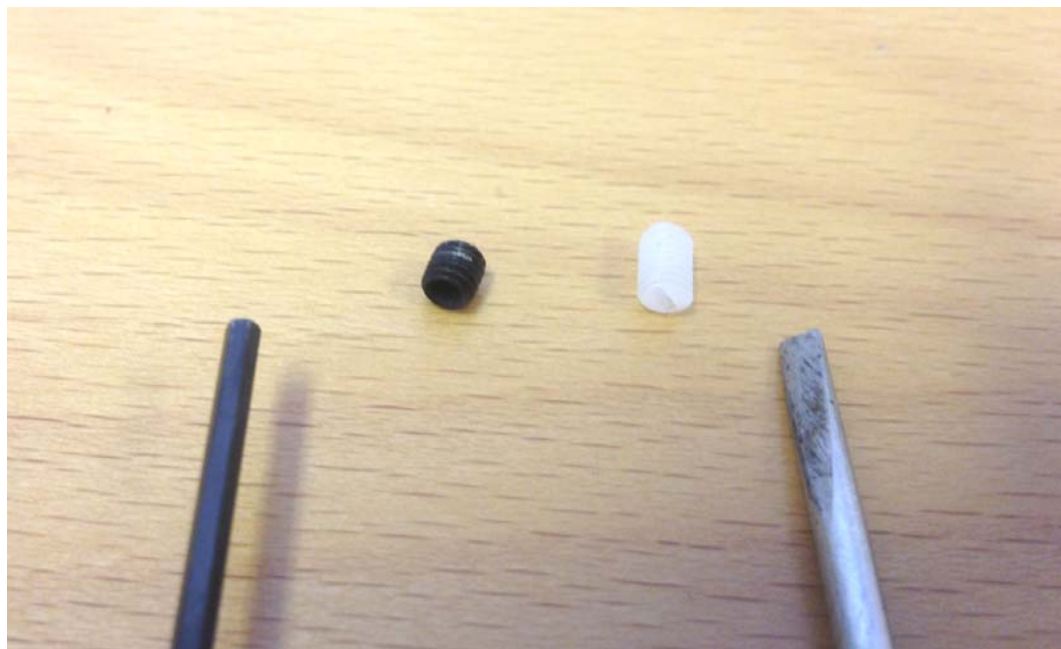
Årsaken til dette kan være den lille umbrakoskruen i metall som holder selve laserpekeren på plass. Denne kan punktere plastbeskyttelsen rundt laserpekeren og vil da kortslutte til gods/jord.

Umbracoskrue - Umbrakonøkkel 2mm - Plastskrue - liten flattrekker ca.2mm

Løsningen er å løsne umbrakoskruen noe, eller å få tilsendt en ny settskrue laget i nylon. **NB:** Etter at dette er gjort må muligens laserpekeren kalibreres igjen.
